DETALHAMENTOS DOS EQUIPAMENTOS DO PONTO DE ENCONTRO COMUNITÁRIO (PEC) AGOSTO/20 ESCALA: DESENHISTA: TOTAL / PRANCHAS: CARINE COSTA 03

Planta baixa área destinada para PEC

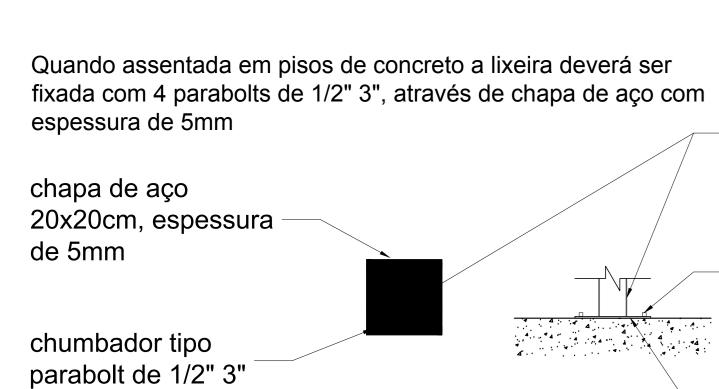
tubo Ø=3" (parede=2,65mm) em aço galvanizado com pintura eletroestática de poliester cinza médio com tampa superior soldada

chumbador tipo parabolt de 1/2" 3"

chapa de aço 20x20cm, espessura de 5mm

Quando assentado em pisos frágeis a lixeira será chumbada com fundação de concreto, bloco com Ø20cm e 40cm de profundidade

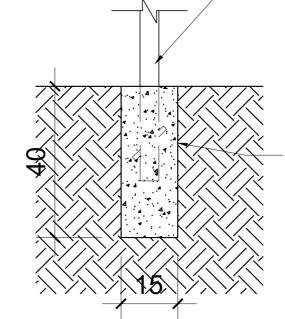
tubo de aço inox Ø=2" AINSI304, espessura da parede 2mm, conforme COE/DF

bloco de concreto fck180 Ø=15cm

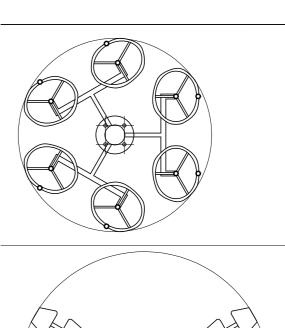
ROTAÇÃO DIAGONAL DUPLA - APARELHO TRIPLO (AP-002)

TUBOS DE AÇO CARBONO (2" x 2 mm; 1" x 1,50 mm; 3" $\frac{3}{4}$ x 2 mm; $\frac{3}{4}$ x 1.50 mm), METAL ARREDONDADO, ESPECIFICAÇÕES MUSCULARES EM BAIXO RELEVO EM INOX, RESISTENTE À AÇÕES CLIMÁTICAS E QUE PERMITA A PRÁTICA DE 3 (TRÊS

AUMENTA A MOBILIDADE DA ARTICULAÇÃO DOS OMBROS E DOS COTOVELOS

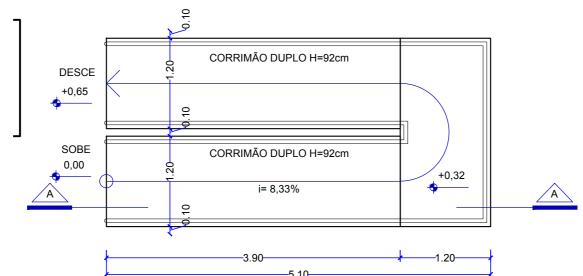
Planta baixa detalhe 02-

Rampa

esc.: 1/50

GUIA DE MEIO FIO / EDIFICAÇÕES / OU SITUAÇÕES EXISTENTES 1.45 SOBE 1.45 0,00

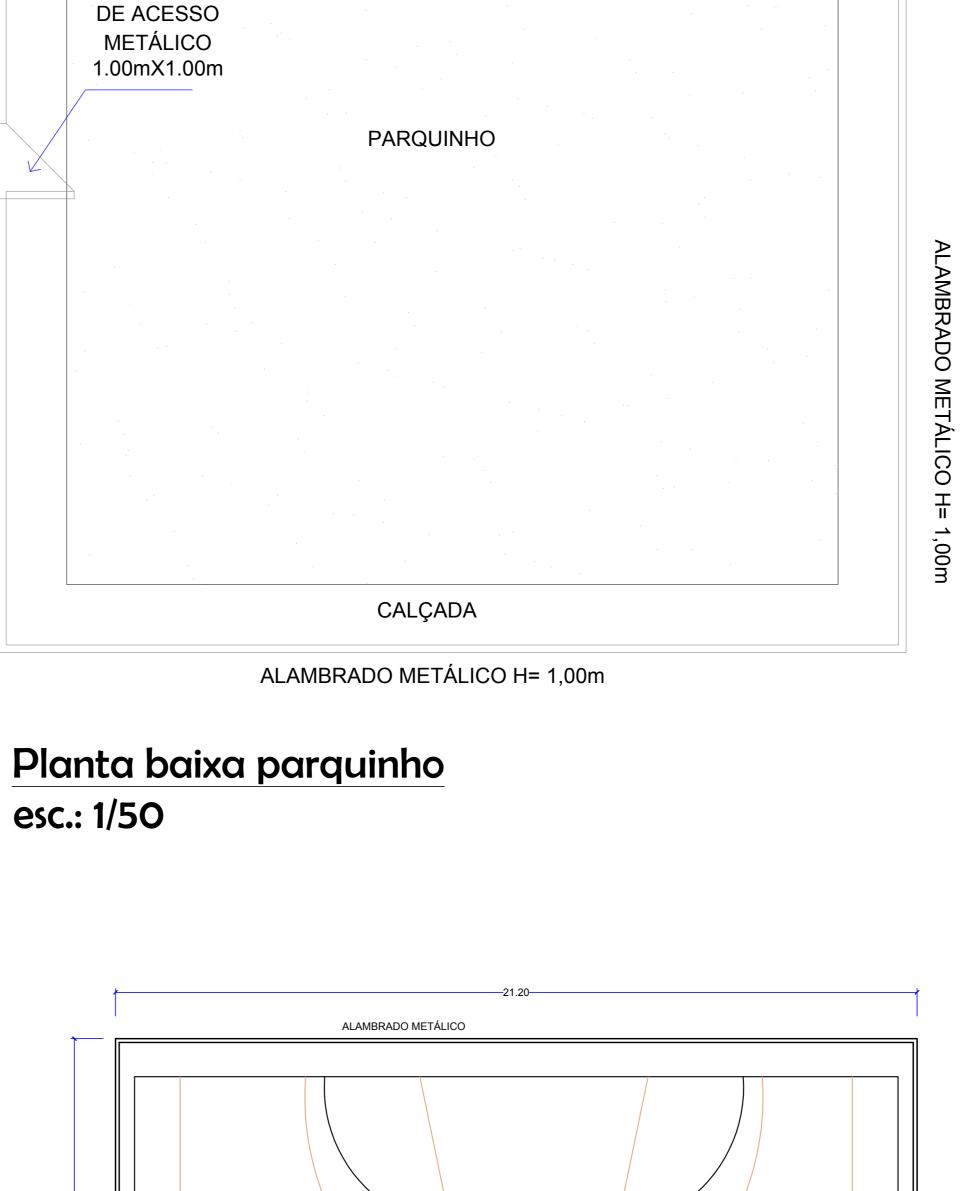
ALAMBRADO METÁLICO H= 1,00m

CALÇADA

AREIA

esc.: 1/50

PORTINHOLA

- 05. O portão metálico deve ser recuperado.
- 06. No local a areia deverá ser substituída por grama sintética, a marcação do campo deverá ser feita para o desenvolvimento de atividade de futebol, também deverão ser instaladas traves que deverão ser chumbadas ou fixadas de outra forma no local.
